H29 対策一覧表

平成30年2月末時点

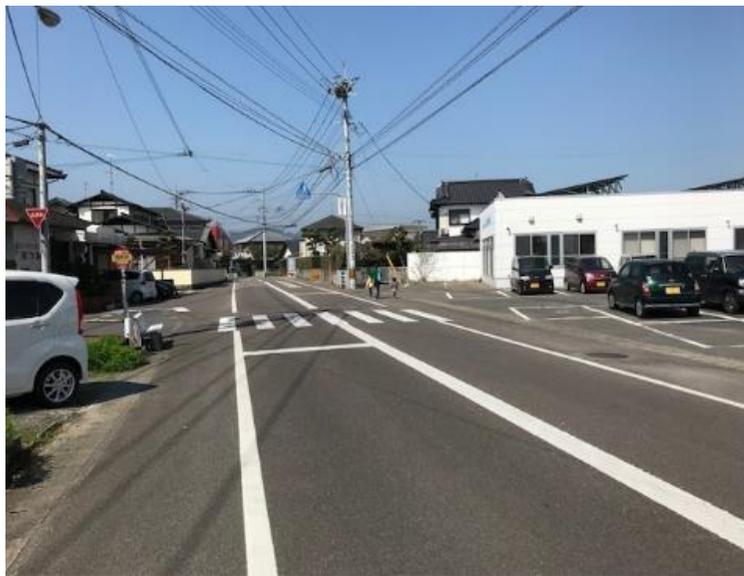
写真1
奥山鹿島線

| 番号 | 校区 | 点検年次 | 道路種別 | 路線名 | 通学路の状況・危険の内容 | 対策内容 | 対策実施機関 | 所轄警察署 | 対策時期 |
|---|---|---|---|---|---|---|---|---|---|
| 2 | 鹿島小 | H28.8 | 県道 | 鹿島・嬉野線 (別府整形外科付近) | 交通量が多い | 外側線、減速マーク等を引き直しを実施 (写真1) | 道路管理者 (県) | 鹿島警察署 | 対策済み |

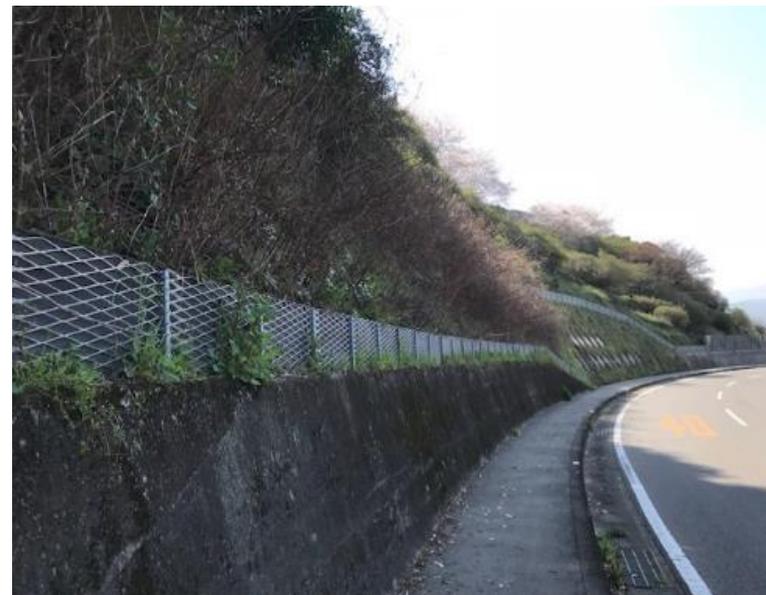
写真3
奥山鹿島線

| 番号 | 校区 | 点検年次 | 道路種別 | 路線名 | 通学路の状況・危険の内容 | 対策内容 | 対策実施機関 | 所轄警察署 | 対策時期 |
|---|---|---|---|---|---|---|---|---|---|
| 5 | 古枝小 | H27.8 | 県道 | 奥山・鹿島線 | 東山公園方面へ祐徳橋を渡り終えてから50m程度の歩道横の斜面が落石、土砂等の恐れがある。 | 落石等を防ぐため、鉄柵を設置 (写真3) | 道路管理者 (県) | 鹿島警察署 | 対策済み |

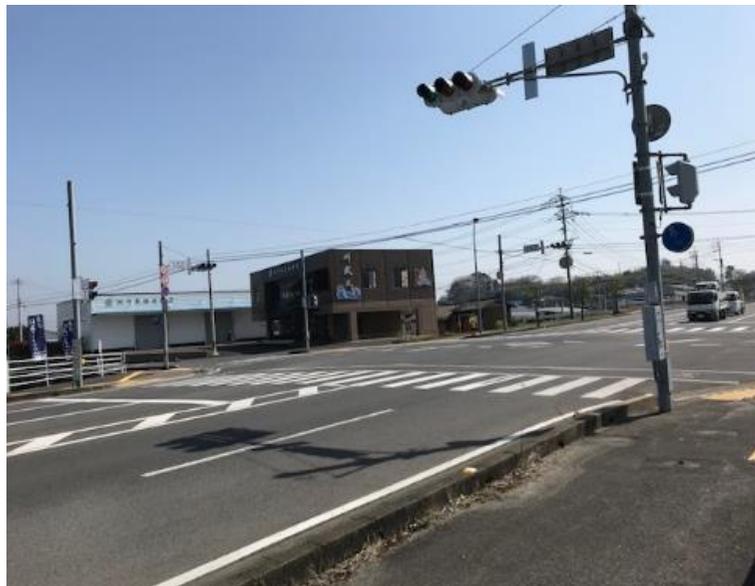
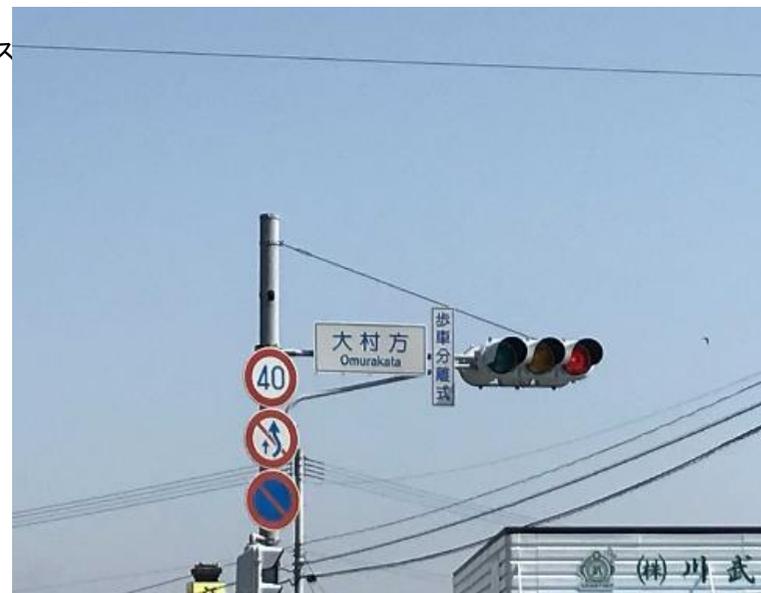
写真2
207号バイパス
大村方交差点

| 番号 | 校区 | 点検年次 | 道路種別 | 路線名 | 通学路の状況・危険の内容 | 対策内容 | 対策実施機関 | 所轄警察署 | 対策時期 |
|---|---|---|---|---|---|---|---|---|---|
| 4 | 古枝小 | H27.8 | 国道 | 207号バイパス (大村方交差点) | 低学年にとっては、バイパスを横断するのに信号が短い。 | 歩行者信号を歩車分離式へ切り替え (写真2) | 鹿島警察署 | 鹿島警察署 | 対策済み |
